令和6年8月6日（火曜日）

## 【山形・秋田豪雨現地視察】気候変動の影響が／降雨状況変化へ対応を／足立敏之参議院議員が視察

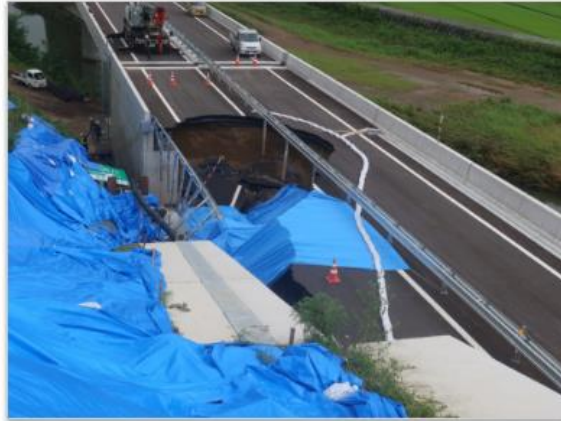
日本海沿岸東北自動車道の被災現場

被災地視察は、最初に山形県遊佐町出戸の日本海沿岸東北自動車道下り線を訪れた。片側車線が30mにわたり陥没し通行止めとなっている。路面排水では処理しきれない大雨に見舞われ、側溝、集水桝で呑みきれなくなり、洗掘されて被害が出たのではないかと。集水桝がひっくり返っており、そこからどんどんぐられて大きな被害につながったのではないかとの見解を示す。足立議員はこのような被害は初めて見たと話している。

温暖化の影響で、側溝の大きさなどを見直さなければならないのではないかとの考えを示した。「今までこの地域ならこのサイズの側溝で良かったものが、雨の降り方が変わり雨量が増えたとなればサイズを大きくしなければならない。そういった見直しが温暖化に伴って新たに出てくるのでは」との見解を示した。
